Estudo sobre o estado de alteração de alguns monumentos portugueses *

Luís Aires Barros ^a
Luísa M. Picciochi Alves ^b

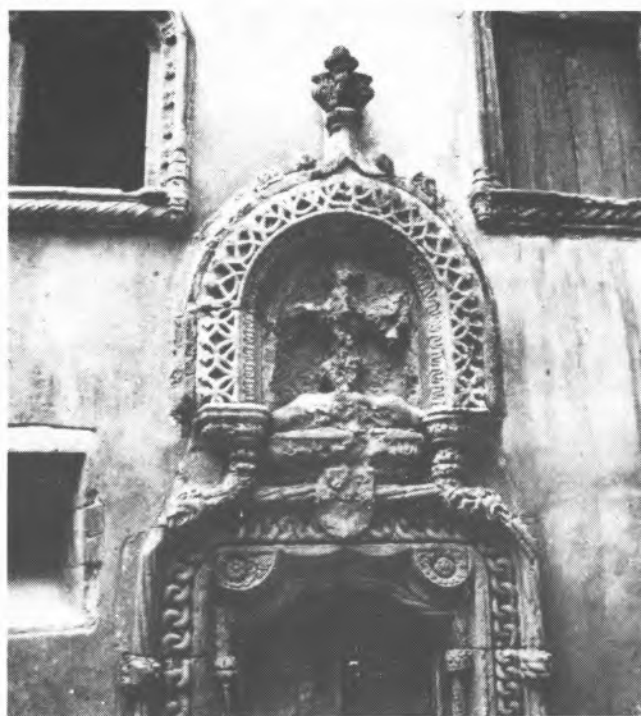
Fig. 1
Pormenor da porta do Palácio de Sub-Ripas

Os trabalhos que realizámos dizem respeito ao portal do paço que mostra um belo traçado no estilo manuelino (foto 1).

Verifica-se que este portal e em especial as armas e demais motivos que o ornavam estão forte e generalizadamente degradados, esboroando-se, perdendo os efeitos escultóricos as suas formas.

O calcário dolomítico oolítico amarelo mostrou-se fina e generalizada ferruginização. Os oolitos estão soldados entre si por calcite criptocristalina. Todavia a rocha é finamente vacuolar. Sucede que os oolitos estão orlados por fina película argilo-ferro-nitratada. O efeito de secagem-molhagem leva a que, por fadiga térmica e hidratação-desidratação, a rocha se desagregue. Gera-se assim uma poeira de oolitos resultantes da desagregação da rocha. A origem para os nitratos tem de se procurar, quer na presença de pombos, quer no facto de a cidade ser acidentada e haver hortas e quintais sobranceiros a alguns monumentos e ainda na poluição atmosférica. Assim se pode gerar nitro-amónia e ácido nítrico que actuando sobre a dolomite a transformará em nitrodolomite, sal nitrado do tipo do detectado nas películas debilitadas que orlam os oolitos em vias de desagregação.

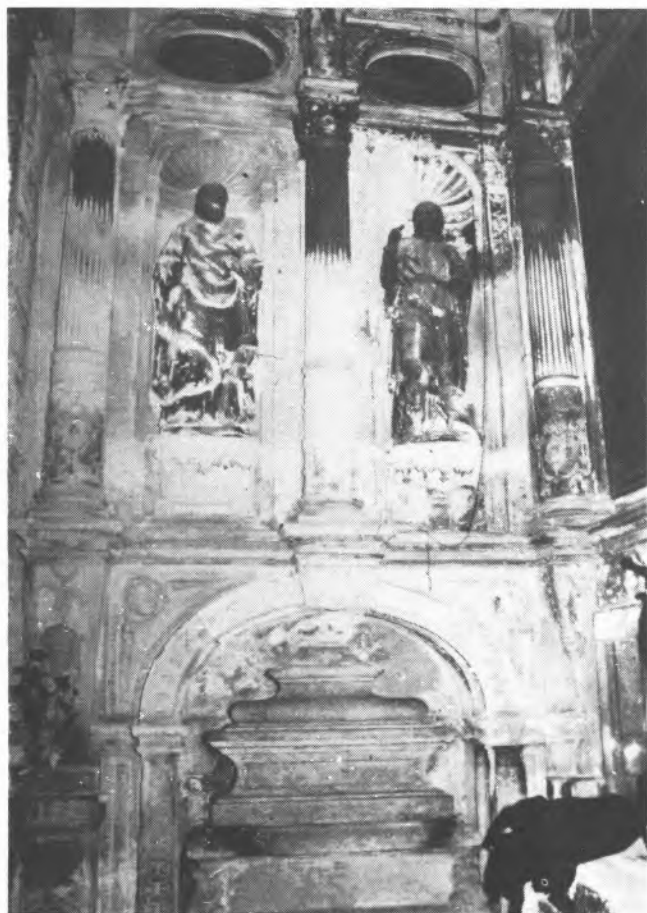
Fig. 2

Capela de S. Teotónio, Igreja de Santa Cruz. Representação do painel esquerdo

Os casos de desagregação da pedra de Ançã estudados (fotos 2,3) são devidos a ascensão capilar, associada a fortes e dirigidas correntes de ar a que há que juntar acções de secagem-molhagem. Em Coimbra registam-se invernos rigorosos e verões muito cálidos.

Urge uma revisão geral da utilização desta igreja de modo a, por um lado fazer uma drenagem geral e conveniente das águas do subsolo, por outro lado providenciar a que haja remoção de eflorescência, substituição de pedras degradadas, acerto do conteúdo de juntas e ainda cuidados nos circuitos de passagem dos milhares de turistas visitantes do monumento.

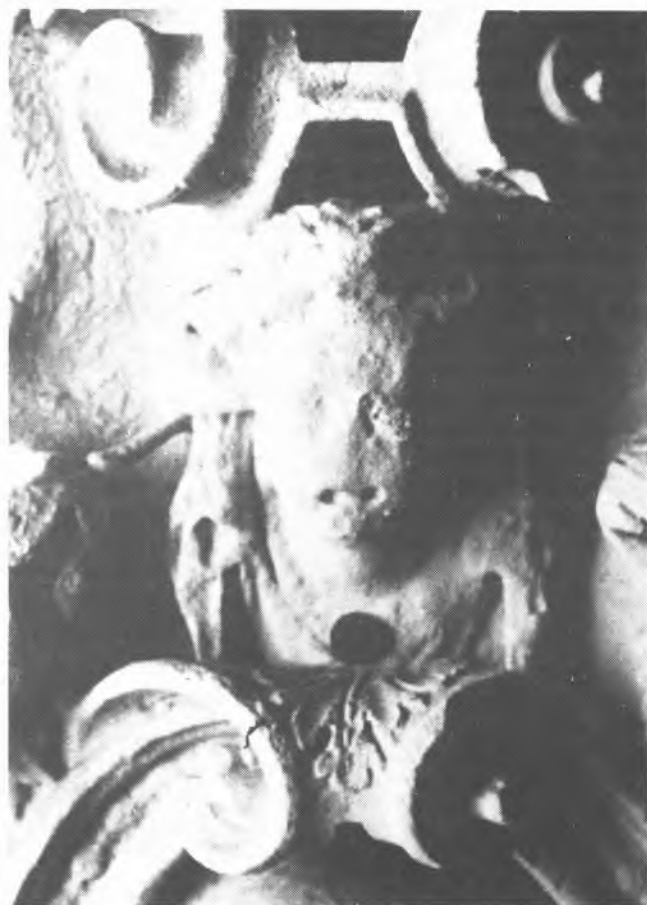
Fig. 3

Pormenor do pelinto esquerdo do Arco Triunfal de acesso à capela de S. Teotónio

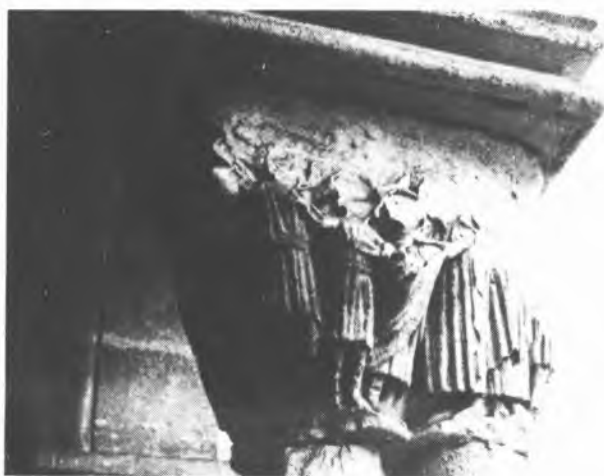
Fig. 4

No que diz respeito ao estado de conservação, há a assinalar colunas e respectivas bases em mau estado de conservação, havendo casos de pulverulência geral, por vezes com diminuição irregular de diâmetro das colunas e ainda pulverulência e fractura da pedra e escamação. Quanto aos capiteis observam-se escamações, perfurações, fracturas, eflorescências e perda parcial da forma. As faces dos capiteis virados a sul e poente são em regra as que se encontram em pior estado de conservação.

Capitel em fase inicial de degradação em que são visíveis: pulverulência e perda parcial da forma

Quanto ao tratamento e restauro propostos verifica-se que as colunas deverão ser revistas e substituídas uma vez que se trata de pedra lisa.

Quanto aos capiteis, tratando-se de peças onde há policromia (ou seus vestígios) esta deverá ser consolidada com material filmogénico permeável e dessalinizado localmente por meio de pastas à base de papel e caulino. O retábulo da Coroação da Virgem que se encontra encastrado na ala sul do claustro deve ser desmontado para conveniente tratamento semelhante ao que se referiu para os capiteis. A moldura deverá ser inspeccionada e desinfestada de possíveis insectos.

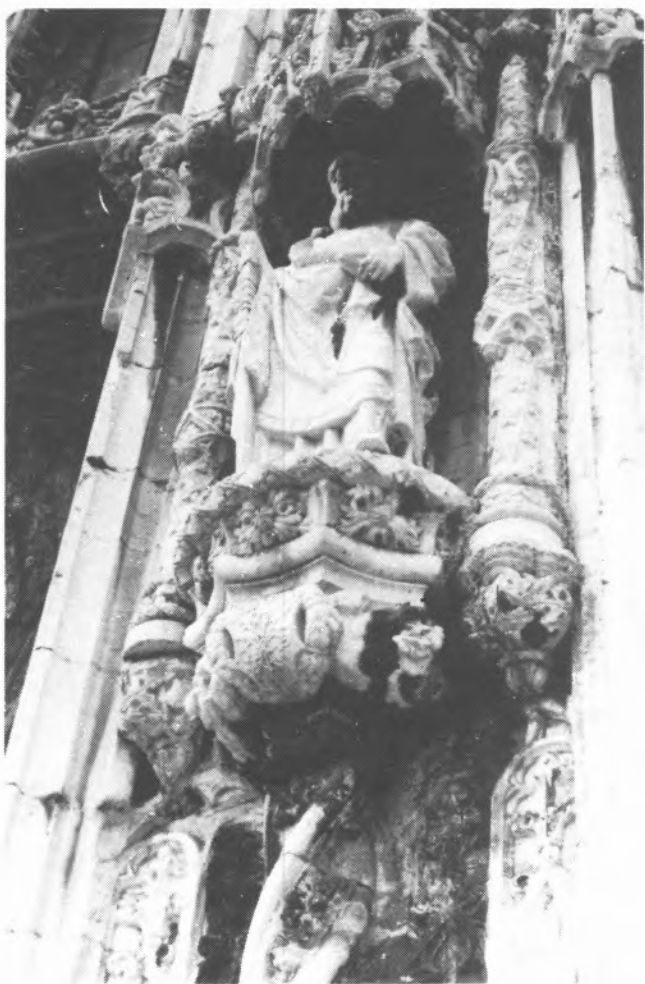
Fig. 7

No portal principal, virado a sul, aparecem zonas ricas de crostas negras (Fig. 7). Examinadas em pormenor estas crostas mostram que, sobre o calcário branco-creme original, se gera crosta acastanhada e sobre esta se despositaram películas anegradadas. Verifica-se, ainda, que a formação destas crostas não pára o fenómeno de degradação da rocha subjacente. Com efeito se se estala uma crosta anegrada sob ela aparece uma formação branca incoerente, pulveriforme calcário-gipsífera (Fig. 8).

Pormenor do portal virado a Sul onde são visíveis crostas acastanhadas e negras

Há que limpar o portal e isolá-lo da agressividade da atmosfera reinante no local por meio de anteparo adequado.

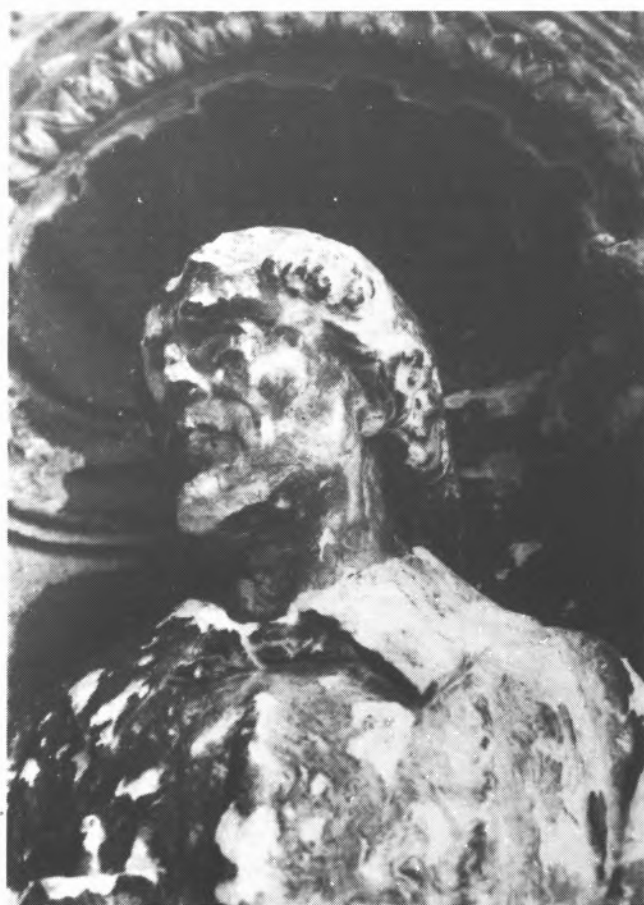
Fig. 8

Visível a presença de crostas negras. Em alguns locais destacam-se deixando a rocha alterada à vista (pormenor de S. Vicente, porta axial)
